La perpendicularité de la cathédrale de Bourges, enjeu de la perfection architecturale

Andrew Tallon

Tallon Andrew. La perpendicularité de la cathédrale de Bourges, enjeu de la perfection architecturale. In: Bulletin Monumental, tome 174, n°4, année 2016. pp. 425-446;

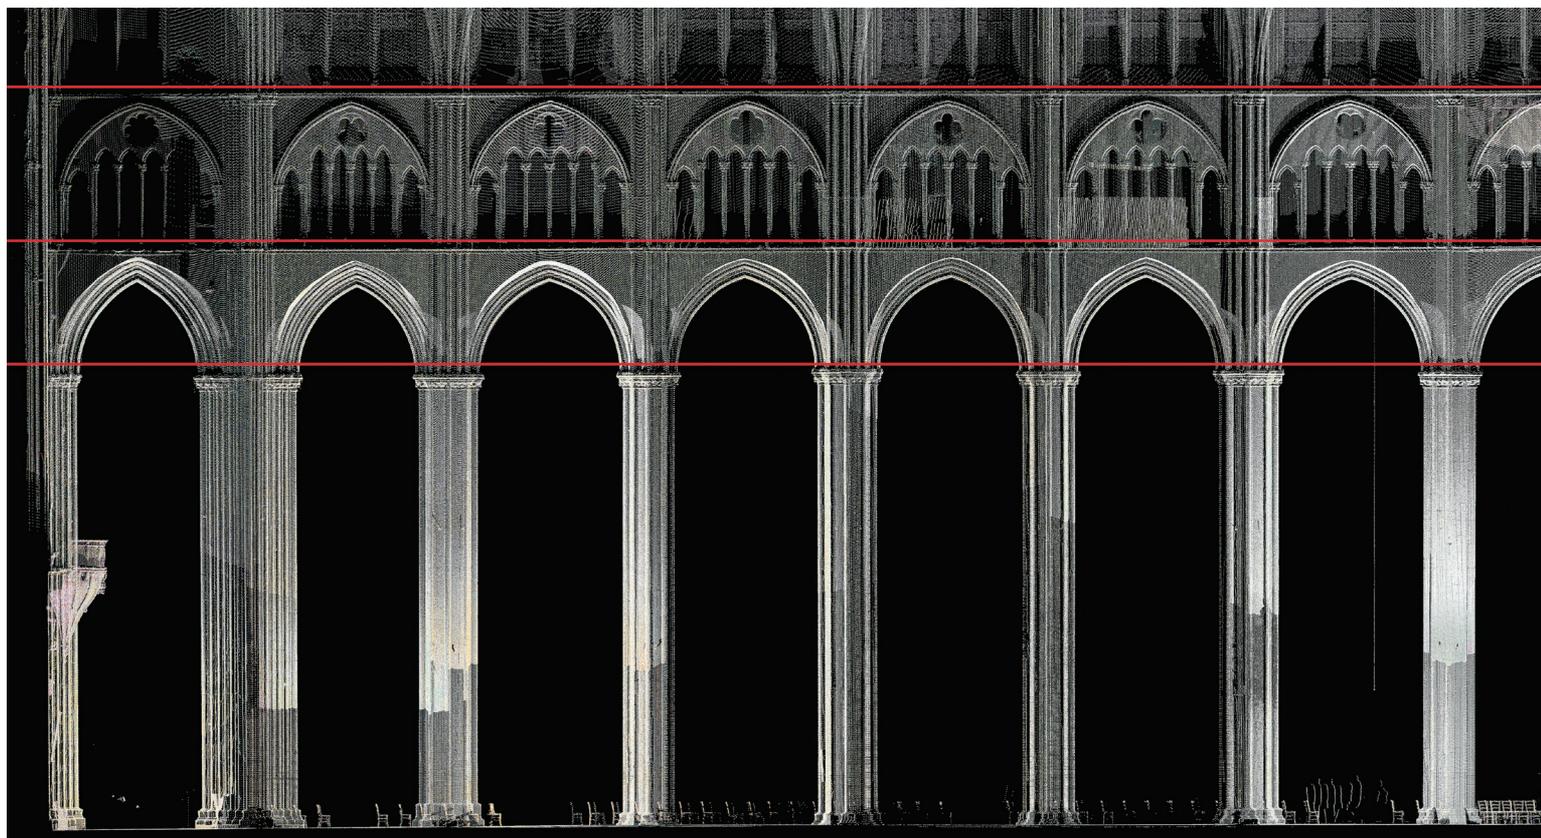
Plongeons maintenant, grâce à cette nouvelle technologie, dans l'univers microscopique de la cathédrale⁴. Une image vaut mille mots, dit-on en anglais, nous allons donc leur laisser la place pour nous conter les grandes lignes de l'histoire structurelle du bâtiment. Commençons avec l'élévation intérieure du côté nord (fig. 1). Les quatre lignes rouges sont des repères de hauteur placés arbitrairement au niveau des retombées des voûtes, à l'appui du triforium, au niveau des chapiteaux des arcades et au niveau du sol ; elles rendent possibles quelques observations générales sur la régularité de la construction du bâtiment. Le niveau le plus constant est celui des retombées des voûtes sur les chapiteaux hauts, il ne varie que de quelques centimètres. Celui de l'appui du triforium baisse doucement en allant vers l'ouest. Celui des chapiteaux

des arcades est le moins régulier : il varie de l'ordre de dix centimètres. Dans chaque cas, alors que nous avançons vers les parties occidentales du bâtiment, l'amplitude du changement augmente. À l'ouest seulement il est possible d'associer une baisse du niveau de la superstructure avec une baisse du niveau du sol : nous sommes ici en présence de la marque du tassement différentiel en partie responsable de l'effondrement de la tour nord en 1506⁵. Nous y reviendrons.

Fig. 1 - Bourges, cathédrale, relevé laser, coupe longitudinale, élévation nord du vaisseau central.

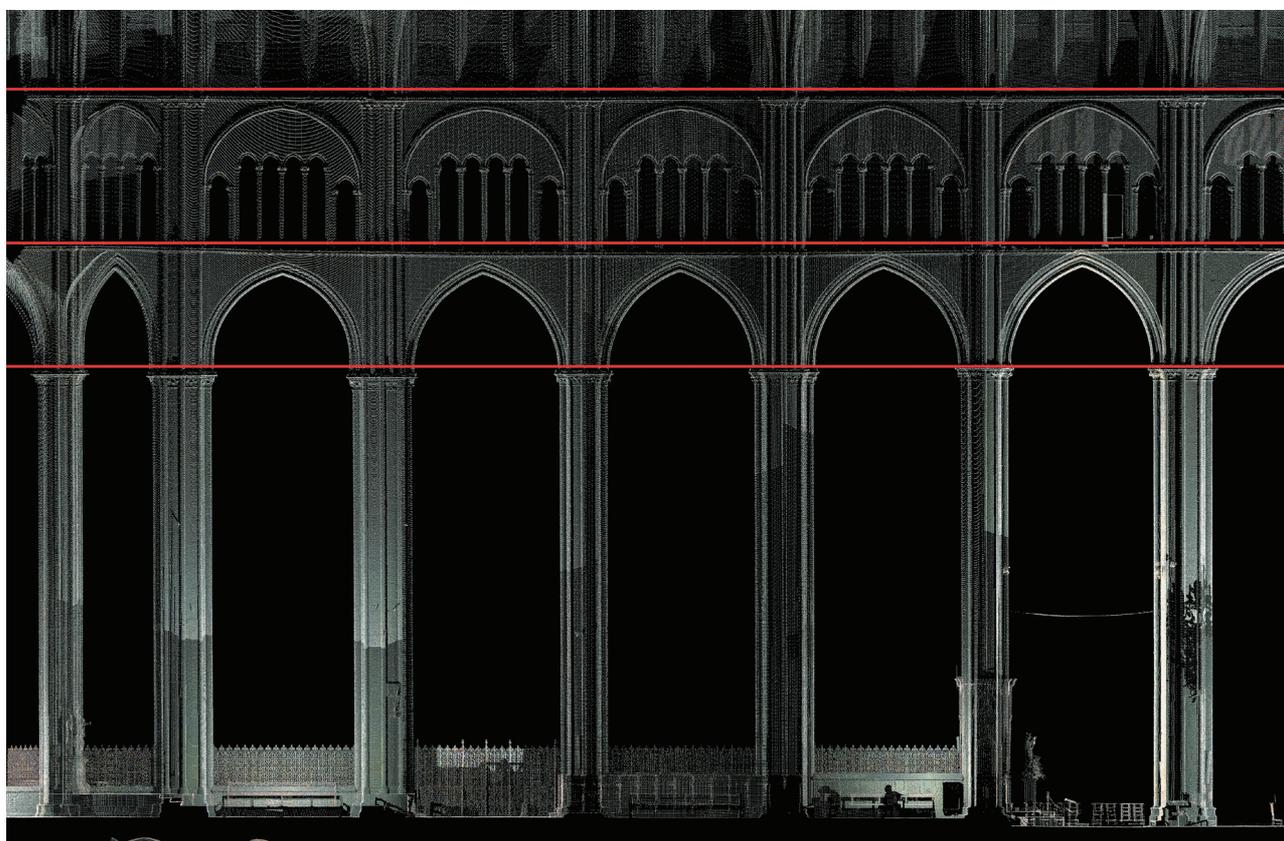
Côté sud, à l'est (fig. 2), nous remarquons immédiatement que le niveau du triforium chute, comme si le bâtiment s'était affaissé juste à l'ouest de l'hémicycle. Mais cette « chute » n'existe qu'à ce niveau, il semble alors raisonnable de l'attribuer aux tâtonnements de la première phase de construction du chœur. Les chapiteaux hauts restent de niveau, contrairement au triforium et aux chapiteaux des arcades. La dénivellation observée au niveau du sol dans les travées les plus à l'ouest du côté nord est également manifeste au sud, mais à moindre degré.

Fig. 2 - Bourges, cathédrale, relevé laser, coupe longitudinale, élévation sud du vaisseau central.

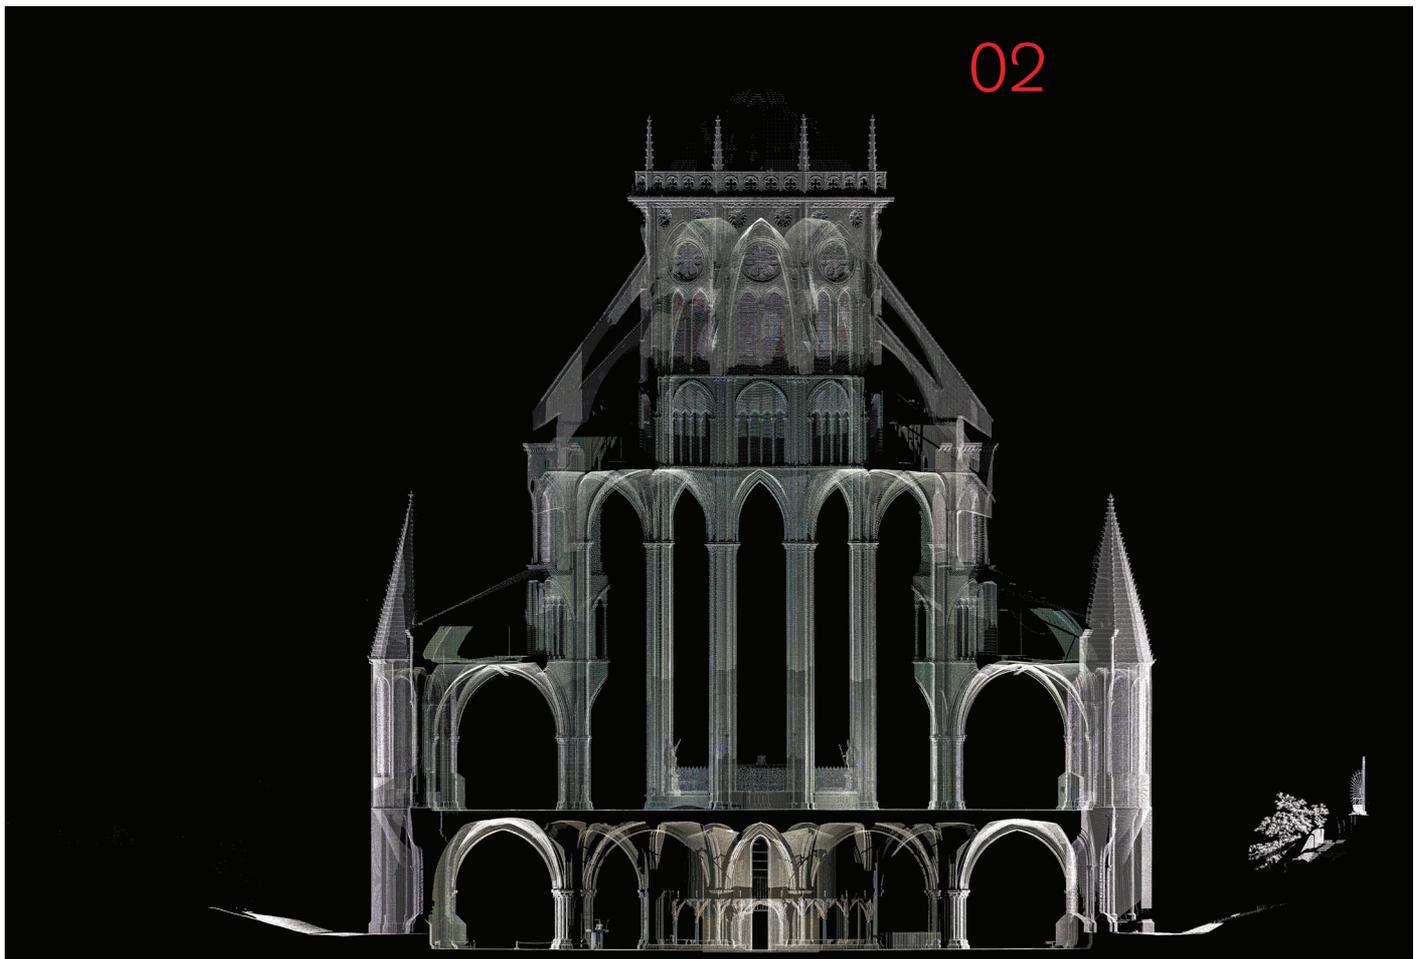
Regardons de plus près le comportement structurel de l'extrémité est du bâtiment et commençons par une vue inhabituelle, une coupe à travers les travées du déambulatoire (fig. 3, correspondant à la coupe n° 2 de la fig. 4), à partir de laquelle nous pouvons comprendre simplement que cette partie du bâtiment est restée d'aplomb dans l'axe nord-sud. Si l'on examine maintenant le bâtiment dans

Fig. 3 - Bourges, cathédrale, relevé laser, coupe transversale sur le déambulatoire (n° 2).

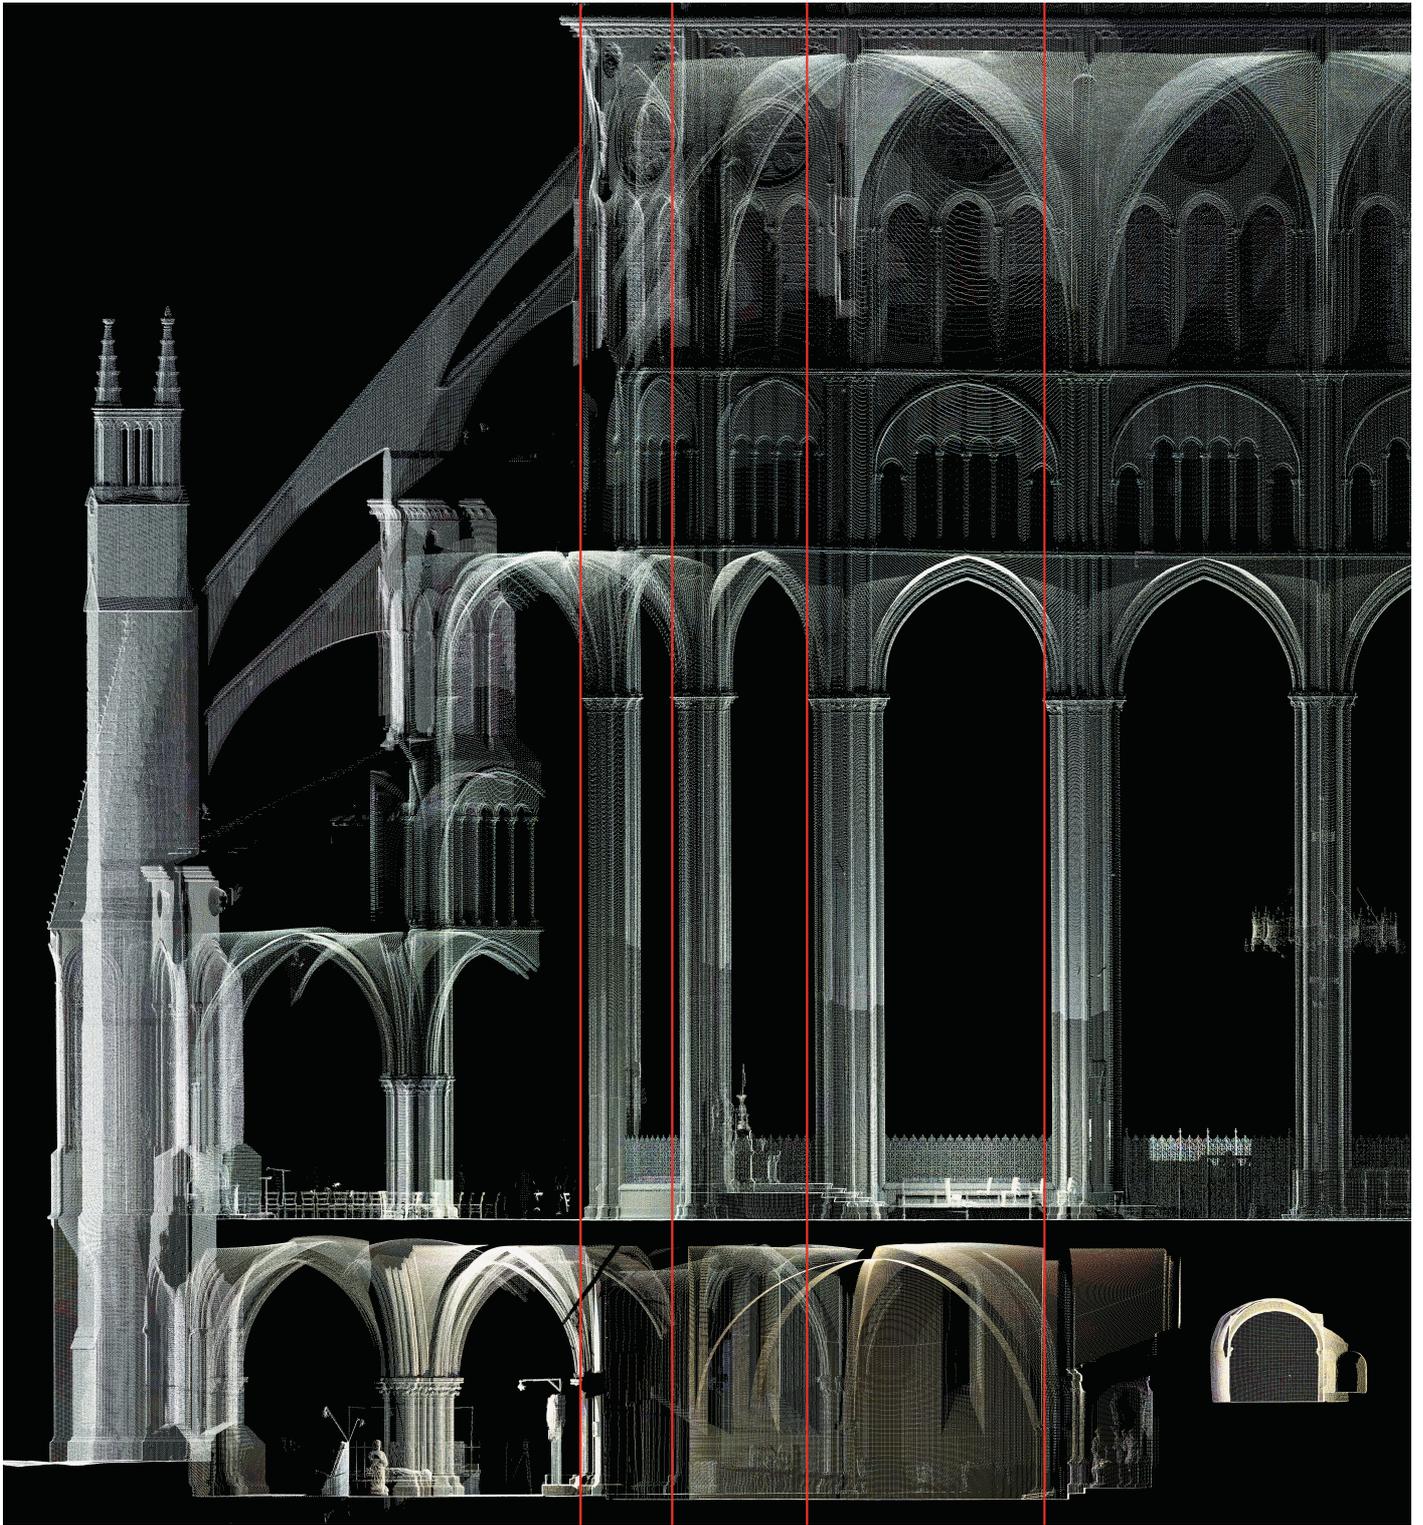
l'axe est-ouest, nous voyons sur le côté sud que les premiers piliers se sont déplacés hors d'aplomb et penchent légèrement vers l'est (fig. 5). L'explication est simple. Les travées droites se soutiennent les unes les autres parfaitement dans l'axe longitudinal ; les forces de même amplitude s'annulent mutuellement. L'hémicycle doit alors fournir le même support à la travée droite la plus à l'est. Bien que la structure des absides incurvées soit intrinsèquement stable dans un sens macroscopique, elle ne l'est pas dans un sens microscopique ou local ; sa courbure même n'est pas idéalement adaptée à cette fonction de stabilisation. La poussée de l'arcade et de la voûte de la travée droite se propage dans le réseau complexe des voûtes du déambulatoire et comprime

la maçonnerie jusqu'à ce qu'elle trouve le repos. C'est ainsi que les voûtes, les arches et les piliers ont pu effectuer ce mouvement vers l'est.

mais encastree dans la maçonnerie des travées droites ⁶. Le maître du chevet avait dû observer, à l'aide du fil à plomb, le mouvement manifeste dans la figure 5, et s'inquiéter suffisamment pour avoir disposé cette chaîne en réponse.

Fig. 5 - Bourges, cathédrale, relevé laser, coupe longitudinale sur le chevet, côté sud.

Un chaînage métallique a été installé à la base des arcades du triforium intérieur, et il semble que ce soit en réponse à ce problème. Même s'il est difficile de savoir dans quelle mesure cette chaîne a effectivement contenu ce mouvement en ce point sensible du bâtiment, elle fournit néanmoins un indice précieux sur la réflexion menée par le constructeur du chevet. La chaîne n'a pas été prévue dès le début de la construction, ainsi que le montre son mode d'installation : elle a été placée sur la surface de l'appui du triforium dans les travées tournantes,

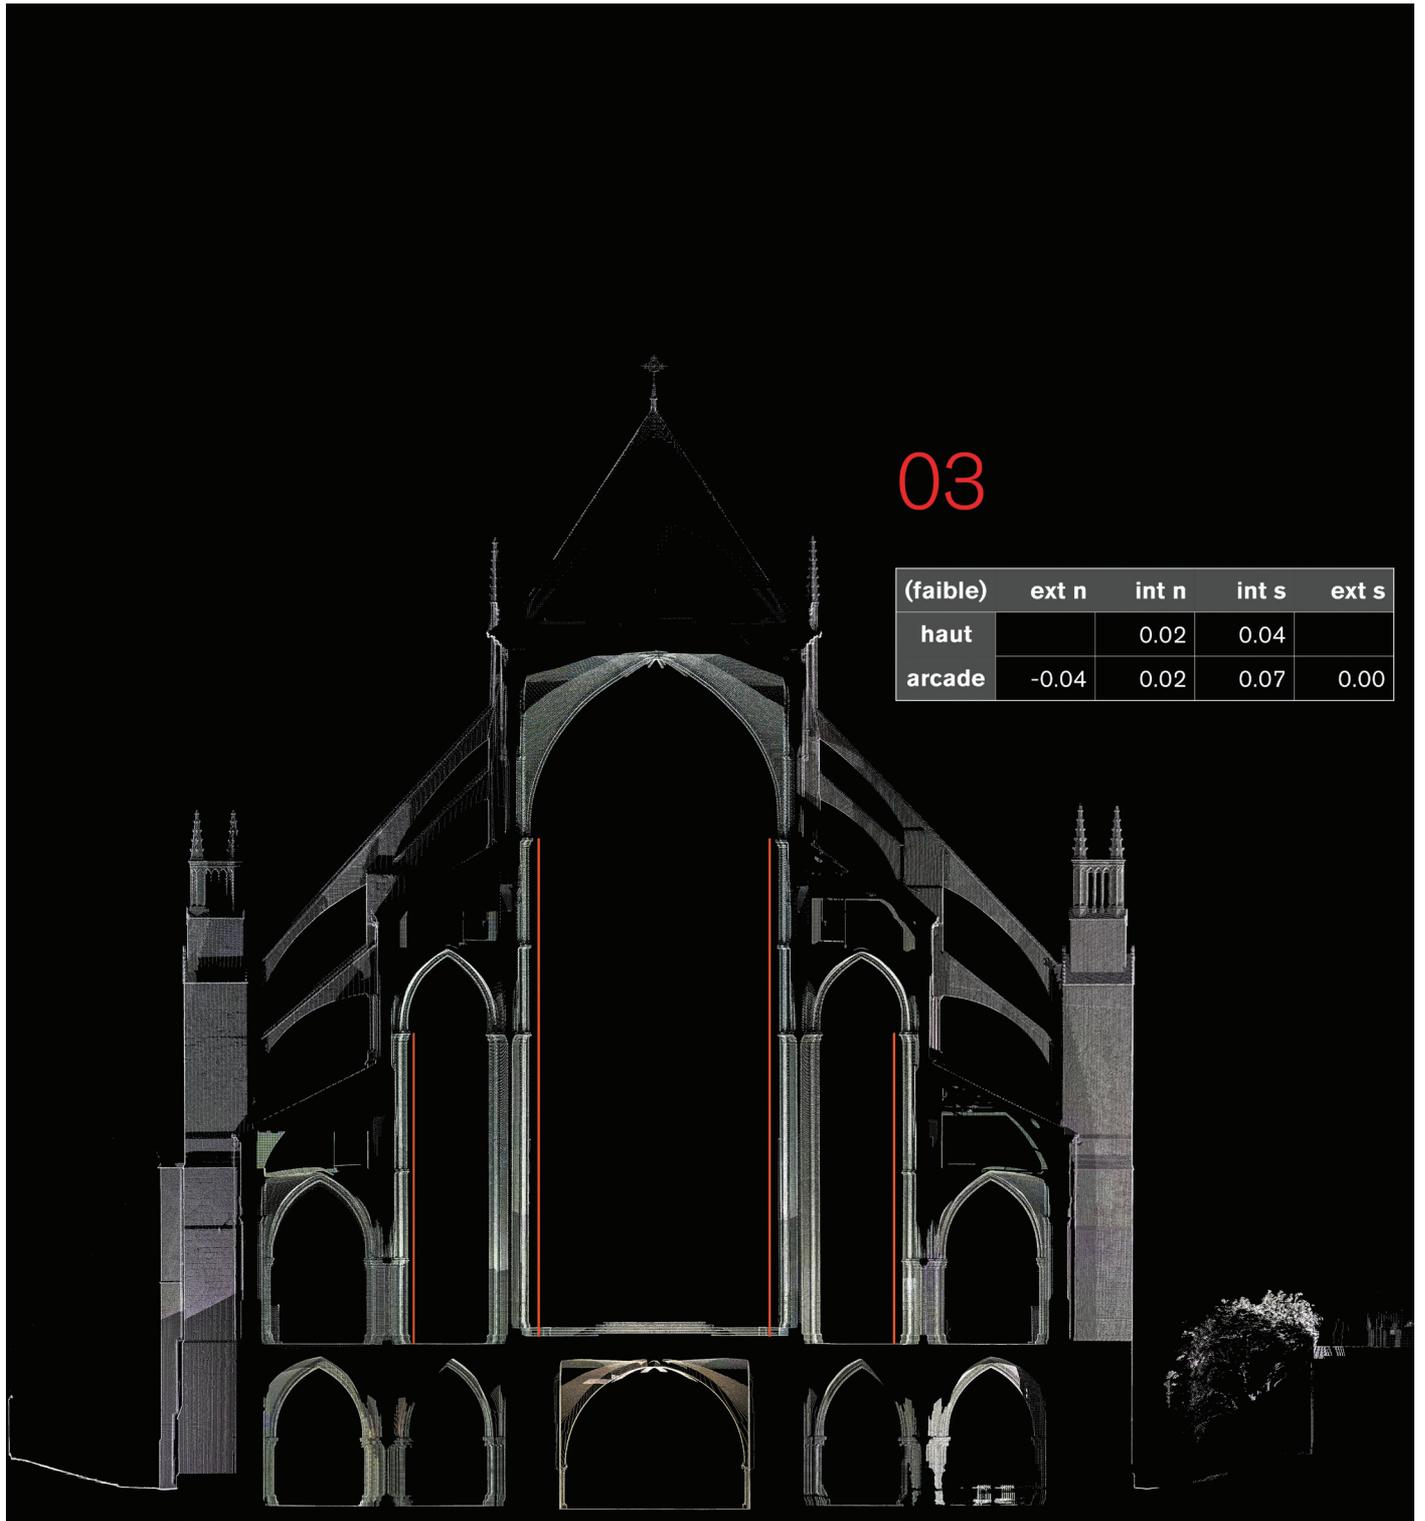
La figure 6 (coupe n° 3) montre le premier ensemble des piles des travées droites. Sont présentées dans le tableau en haut à droite les mesures de la déviation de l'aplomb en six points clés du bâtiment ; un ensemble de lignes, fils à plomb virtuels, en rouge, fournit des points de référence arbitraires pour donner un sens visuel à ces mesures. Les valeurs négatives signifient que le pilier se déplace vers l'extérieur, vers les contreforts ; les valeurs positives indiquent que le pilier se déplace dans le vide du vaisseau central. Le tableau est à lire de la façon suivante : au niveau des chapiteaux hauts du bas-côté intérieur, côté nord, le pilier penche vers l'extérieur de 4 cm ; de l'autre côté, le pilier reste pratiquement d'aplomb. Dans le vaisseau central, au niveau des chapiteaux des arcades, côté nord, le grand pilier penche vers l'intérieur de 2 cm ; côté sud, il penche vers l'intérieur de 7 cm. Enfin, au niveau des chapiteaux hauts du vaisseau central, côté nord, le pilier penche vers l'intérieur de 2 cm ; côté sud, il penche vers l'intérieur de 4 cm. Une première observation est possible : les arcs-boutants font très bien leur travail. Ce que nous voyons ici et verrons ensuite est la preuve d'un véritable exploit : jamais auparavant la construction d'un bâtiment voûté avec des piles si allongées et des arcs-boutants si fins n'avait été tentée – et réussie¹⁰.

Fig. 6 - Bourges, cathédrale, relevé laser, coupe transversale sur le chevet (n° 3).

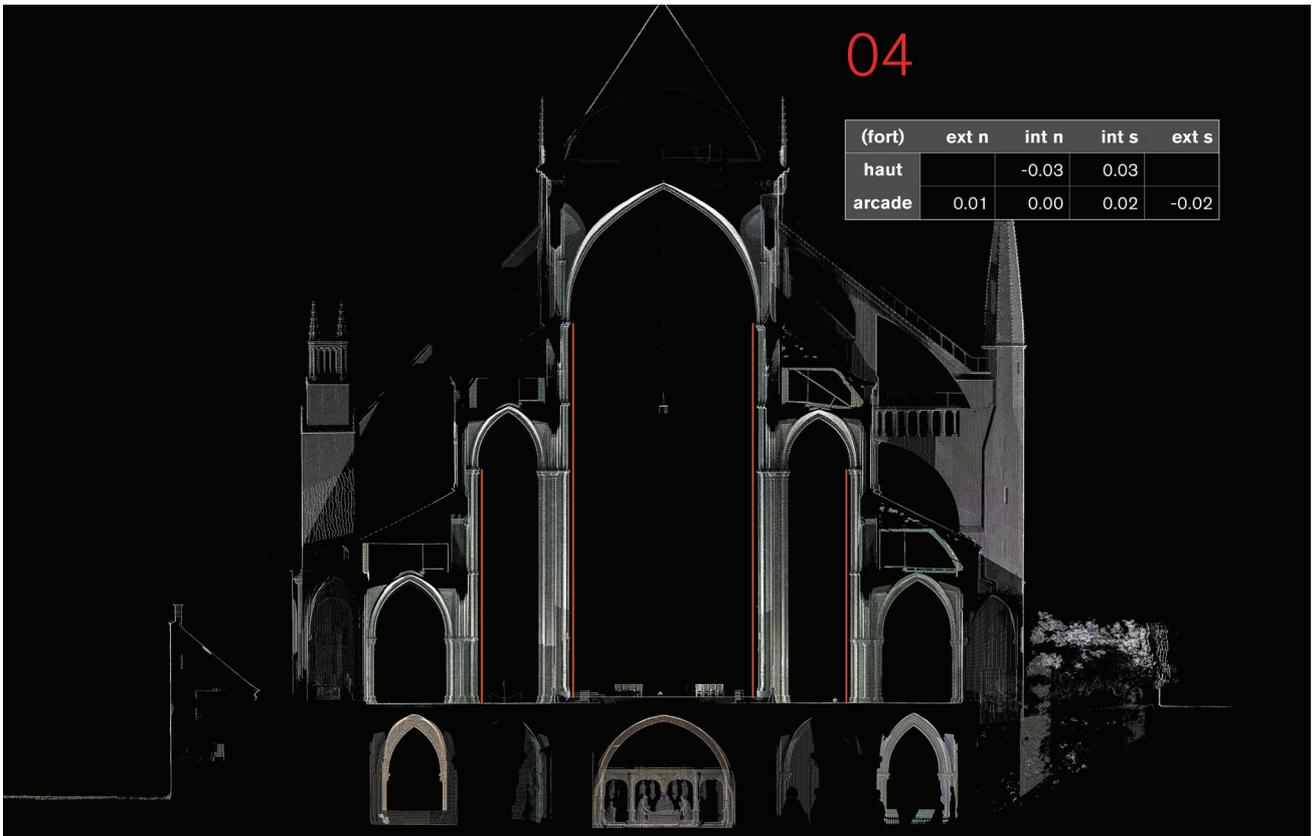
La travée suivante (fig. 7 : coupe n° 4) comporte l'escalier Saint-Guillaume, côté

sud ; comme en témoignent les mesures, le bâtiment a une fois de plus très peu bougé. Pourtant, cette paire de piliers et celle qui la précédait sont inhabituelles : l'une est rattachée à l'hémicycle, l'autre à une tour massive lui servant de contrefort. Dans la coupe n° 5 (fig. 8), nous voyons une tendance de déformation plus caractéristique qui peut être expliquée par la séquence de construction. Si l'on regarde de plus près le côté sud, on remarque que toute la superstructure semble s'être déplacée vers l'intérieur. Il s'agit de déformations progressives, semblables à celles des parties hautes de la tour de Pise ou, pour prendre un exemple plus proche, à celles de la tour de l'abbatiale de Saint-Martin d'Étampes, corrigées alors que le bâtiment était en cours de construction. Contrairement à ces deux exemples toutefois, dont les mouvements ont été provoqués par des tassements du sol, la déformation ici a été produite par la poussée des voûtes des bas-côtés intérieurs. Les constructeurs ont érigé le mur extérieur, le bas-côté extérieur et les grands piliers, puis ont voûté le bas-côté intérieur¹¹. Au sud, la volée la plus basse du système boutant a maintenu les voûtes des bas-côtés bien en place, même si le support a été placé un peu trop haut : le pilier s'est déformé vers l'extérieur juste en dessous. À l'intérieur, sans rien pour l'arrêter, le grand pilier s'est déplacé dans le vide.

Fig. 7 - Bourges, cathédrale, relevé laser, coupe transversale sur le chevet (n° 4).

Comme pour la chaîne de l'hémicycle, les constructeurs ont apparemment vu ce qui se passait, et ont tenté des expériences dans le but de maîtriser ces poussées. Comme Maxime L'Héritier *et al.* le montrent, ils ont installé des tirants de fer, en commençant sur le côté sud du chevet, sur le dos des murs diaphragmes qui surplombent les doubleaux du bas-côté intérieur (fig. 9)¹². Chaque tirant a été ancré dans le mur du triforium au droit du pilier et dans la maçonnerie de la culée correspondante, et s'est montré efficace – à en juger par les déformations constatées – pour arrêter les poussées des voûtes¹³. Ces tirants auraient en fait fonctionné encore mieux s'ils avaient été placés au niveau des chapiteaux, là où ils sont généralement dans les églises gothiques italiennes

par exemple. Mais cela a pu être jugé inesthétique et la meilleure alternative était alors de les placer juste au-dessus des voûtes. Au-dessus de ce niveau, comme le démontre le scanner, l'aplomb a été rétabli et la construction a continué.

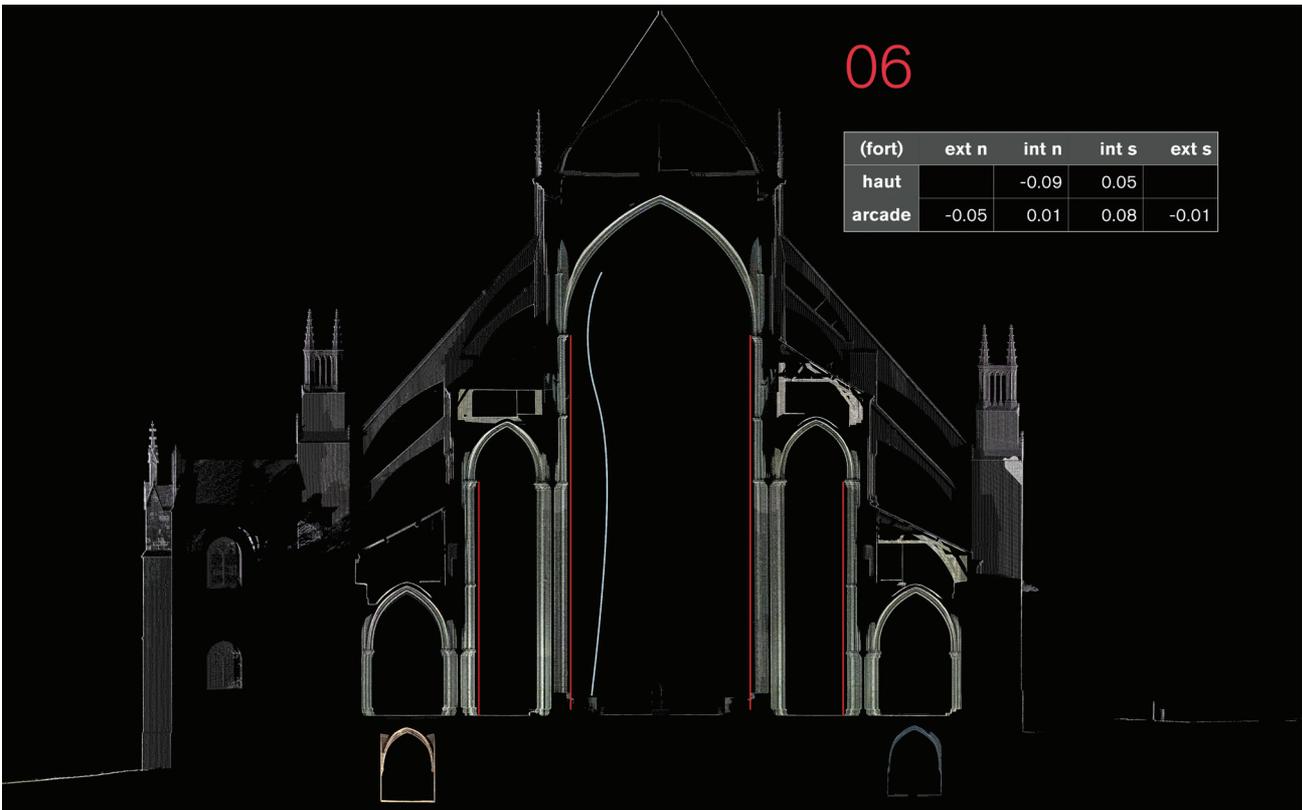
La déformation côté nord de l'édifice suit un schéma plus typique des déformations gothiques (fig. 10) : celui d'une courbe en S produite par les poussées opposées des voûtes des bas-côtés et des voûtes principales. Dans la section suivante, n° 7, par contre, nous commençons à voir sur le côté nord une déformation parallèle de la superstructure et des contreforts extérieurs probablement due à des fondations insuffisantes sous ces derniers. Cet effet est plus aisément visible dans la section n° 8 (fig. 11). Les chiffres du côté nord indiquent que toute la superstructure s'est déplacée vers l'extérieur ; l'origine du problème est révélée par un fil à plomb virtuel placé à côté du contrefort extérieur de l'arc-boutant. Ce dernier a subi les poussées des voûtes et a pivoté sur ses fondations vers l'extérieur.

Fig. 10 - Bourges, cathédrale, relevé laser, coupe transversale sur le chœur (n° 6).

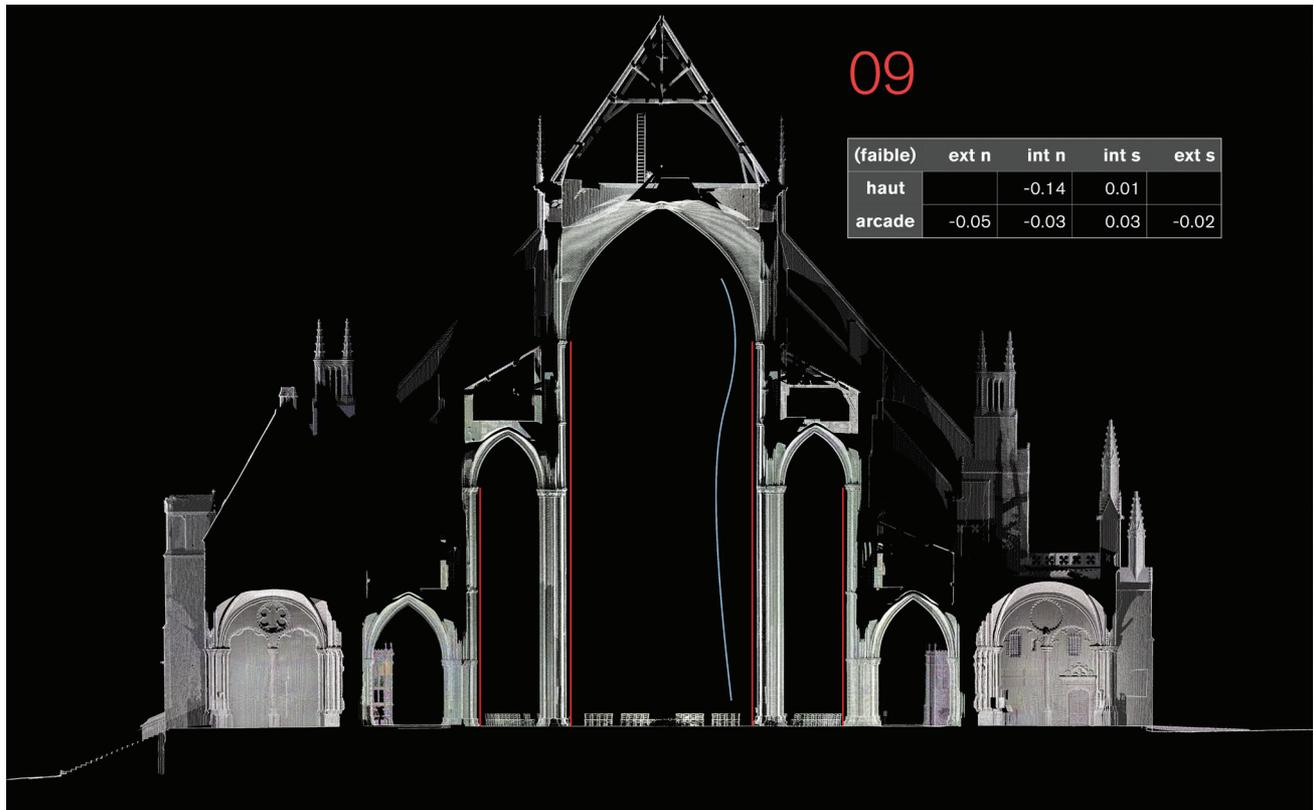
De nouveaux arcs-boutants plus grands, placés légèrement plus haut sur le mur gouttereau, sont introduits à l'emplacement de la coupe n° 9 (fig. 12) ; nous sommes maintenant de l'autre côté de la « coupure Branner », la suture qui marque la pause du chantier entre le chœur et la nef. Comme Robert Mark l'a noté en 1982, et comme la numérisation laser le confirme, le chevet s'était déjà montré stable, maintenu en place par une série d'arcs-boutants minces mais très efficaces¹⁴. Alors pourquoi cette conception manifestement réussie a-t-elle été modifiée ? Il est possible, comme Mark l'a suggéré, que le constructeur responsable de la nef (ou, tout aussi bien, l'évêque et le chapitre qui suivaient le chantier du sol) ait été intimidé par l'extraordinaire légèreté du chevet et désirait se rassurer (visuellement).

Fig. 12 - Bourges, cathédrale, relevé laser, coupe transversale (n° 9).

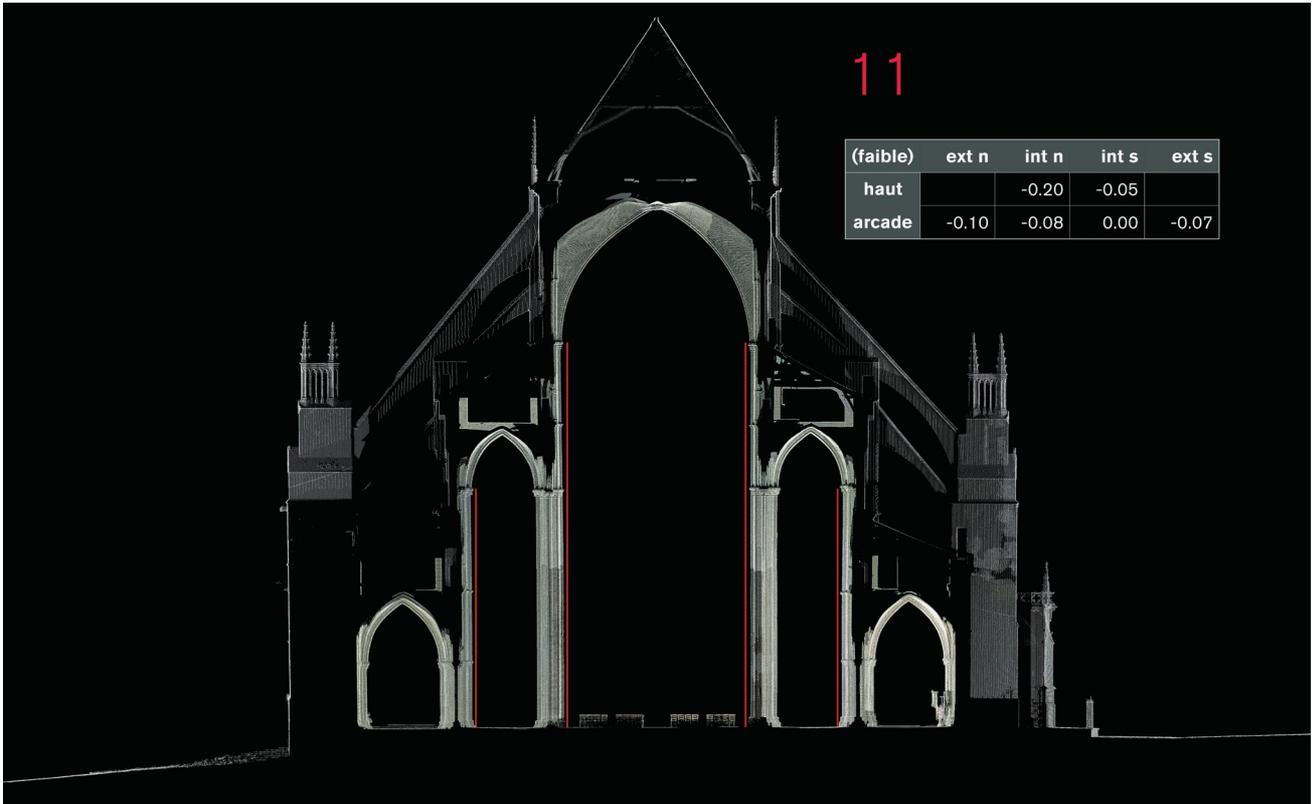
Fig. 14 - Bourges, cathédrale, relevé laser, coupe transversale sur la nef (n° 11).

Dans la coupe n° 11 nous commençons à voir plus clairement les problèmes du tassement différentiel du côté nord de l'édifice (fig. 14). Un nouveau type d'arc-boutant a été introduit ici, plus massif et butant plus haut ; il date vraisemblablement de 1517, installé à la suite de l'effondrement de la tour nord qui avait gravement endommagé les travées les plus occidentales de la nef, côté nord¹⁵. Son remplacement a été motivé semble-t-il par la volonté

d'arrêter le mouvement vers l'extérieur de la superstructure. Mais les fondations du contrefort sur lequel l'arc-boutant prenait appui constituaient le véritable problème car elles l'ont fait pivoter vers l'extérieur. Comme la tour nord, dont la cause de l'échec a été attribuée lors d'une expertise réalisée juste après l'effondrement au « *defectum fundamenti* »¹⁶, les contreforts du flanc nord à partir de ce point et en allant vers l'ouest (fig. 15) sont mal soutenus. L'arc-boutant massif semble, dans ce contexte, avoir été conçu comme un palliatif pour arrêter à tout prix le mouvement, mais sa massivité a probablement contribué au problème.

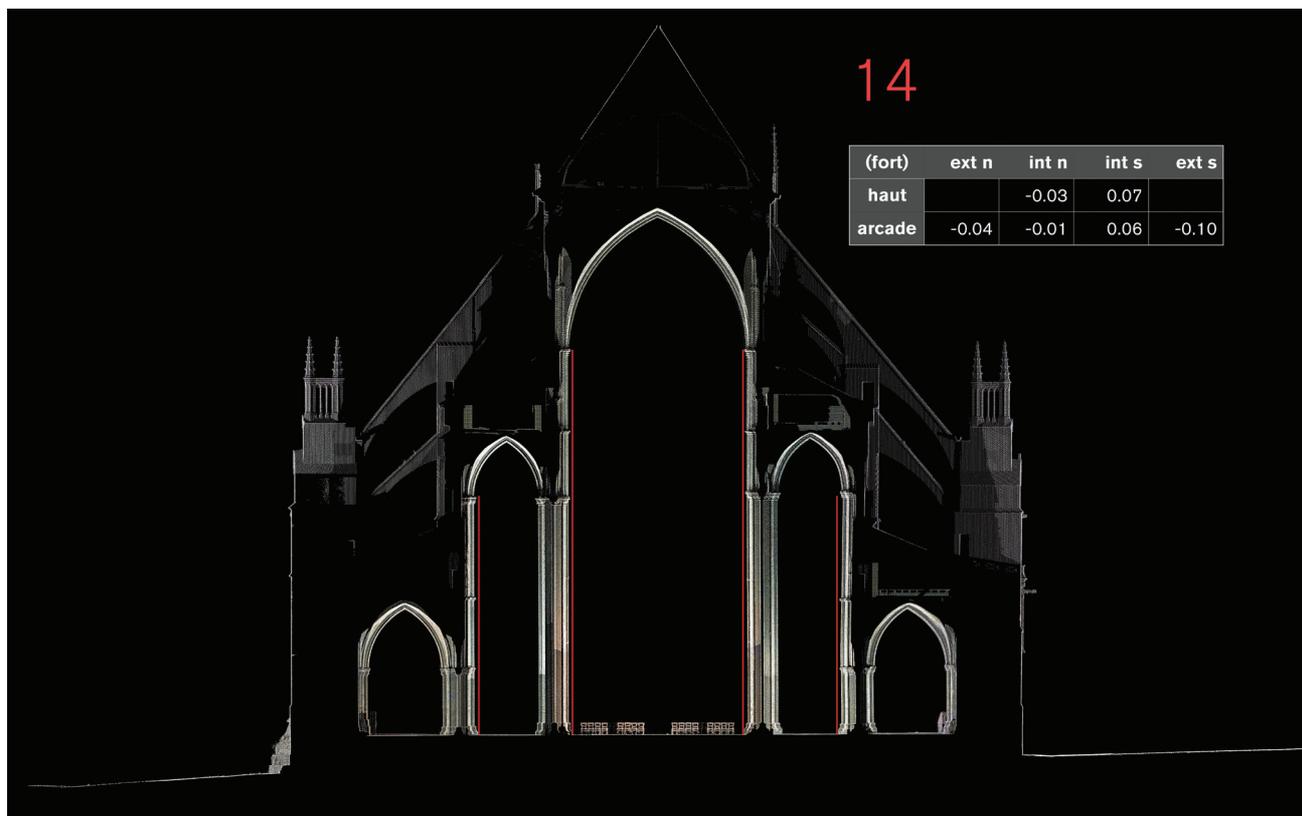
Fig. 16 - Bourges, cathédrale, relevé laser, coupe transversale sur la nef (n° 14).

Dans la coupe n° 14, quelque chose de curieux apparaît : le motif de déformation est entièrement absent (fig. 16). Il y a un retour brutal à la rectilinéarité du côté nord ; le grand pilier est parfaitement d'aplomb. Ceci n'est pas un accident (ou, plutôt, c'est le résultat d'un accident) car cette partie du bâtiment a été presque entièrement reconstruite après l'effondrement de la tour nord. Le pilier a été remplacé, comme l'a été le pilier

adjacent dans le double bas-côté¹⁷. Le contrefort et la culée, qui sont eux-mêmes parfaitement d'aplomb, ont été également reconstruits¹⁸.

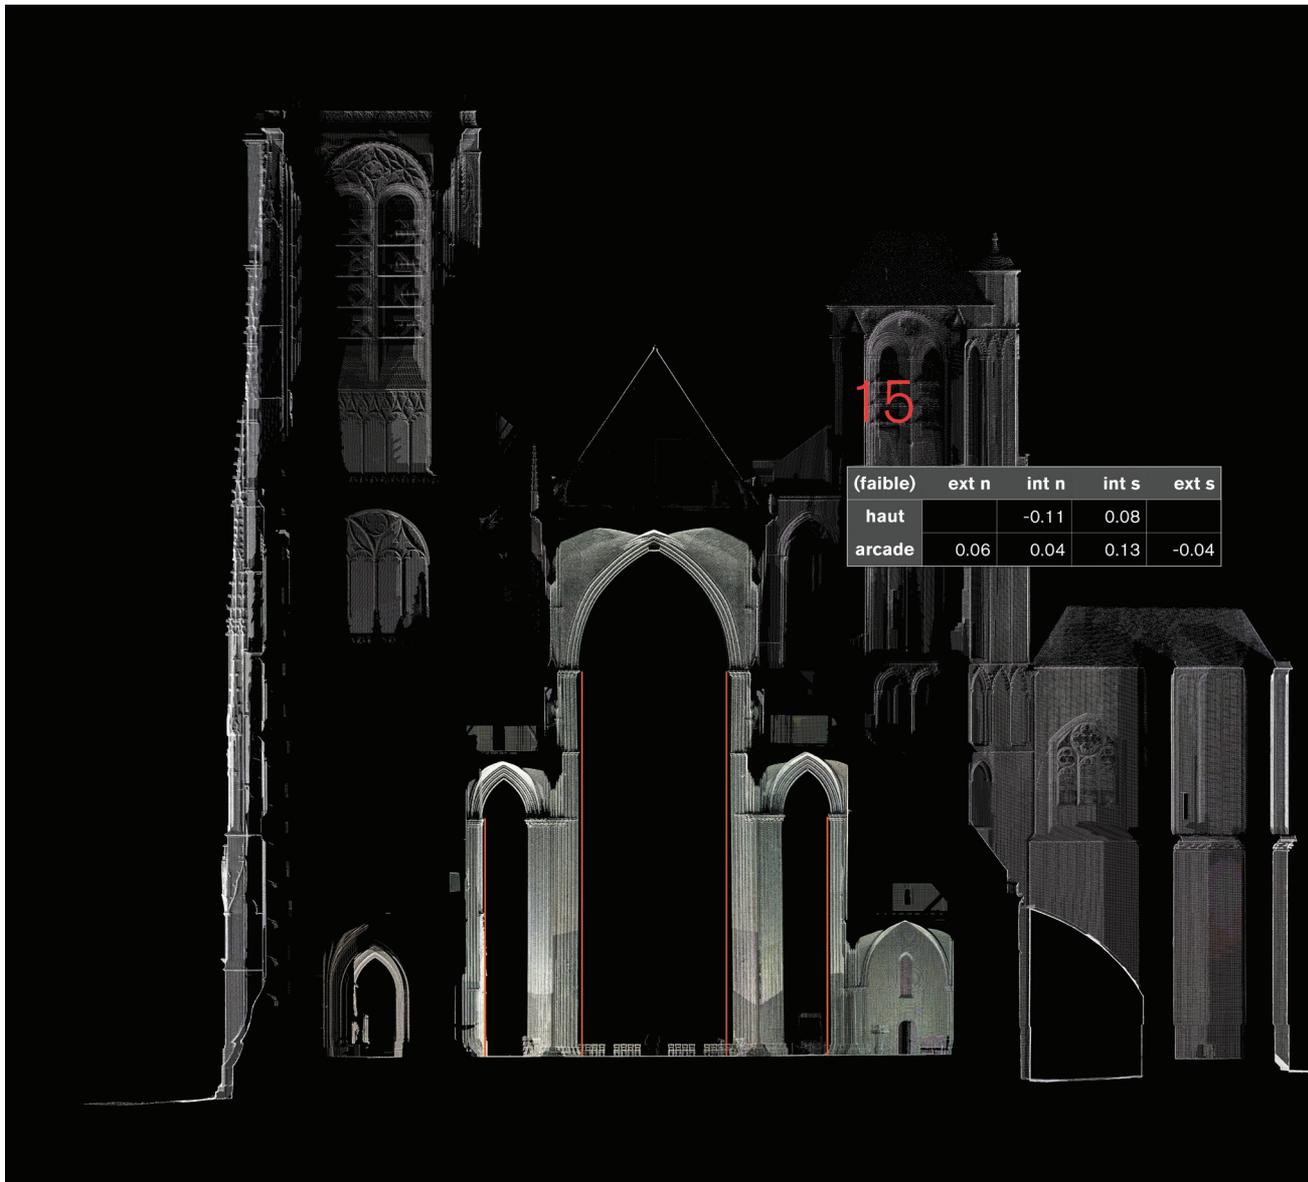
Sur les piliers à l'est des tours, la coupe montre le bâtiment dans son état le plus déformé (fig. 17). Le mouvement clairement apparent découle directement du fait que, pour soutenir la construction de la cathédrale gothique, une grande plate-forme a dû être créée à travers une pente qui existe encore (fig. 18 et 19). Les déblais de l'ancien bâtiment, la cathédrale romane, ont probablement été utilisés, mais se sont avérés être moins stables que prévu en particulier lorsqu'ils ont été chargés du poids des tours massives occidentales¹⁹.

Fig. 17 - Bourges, cathédrale, relevé laser, coupe transversale des supports orientaux des tours de la façade (n° 15).

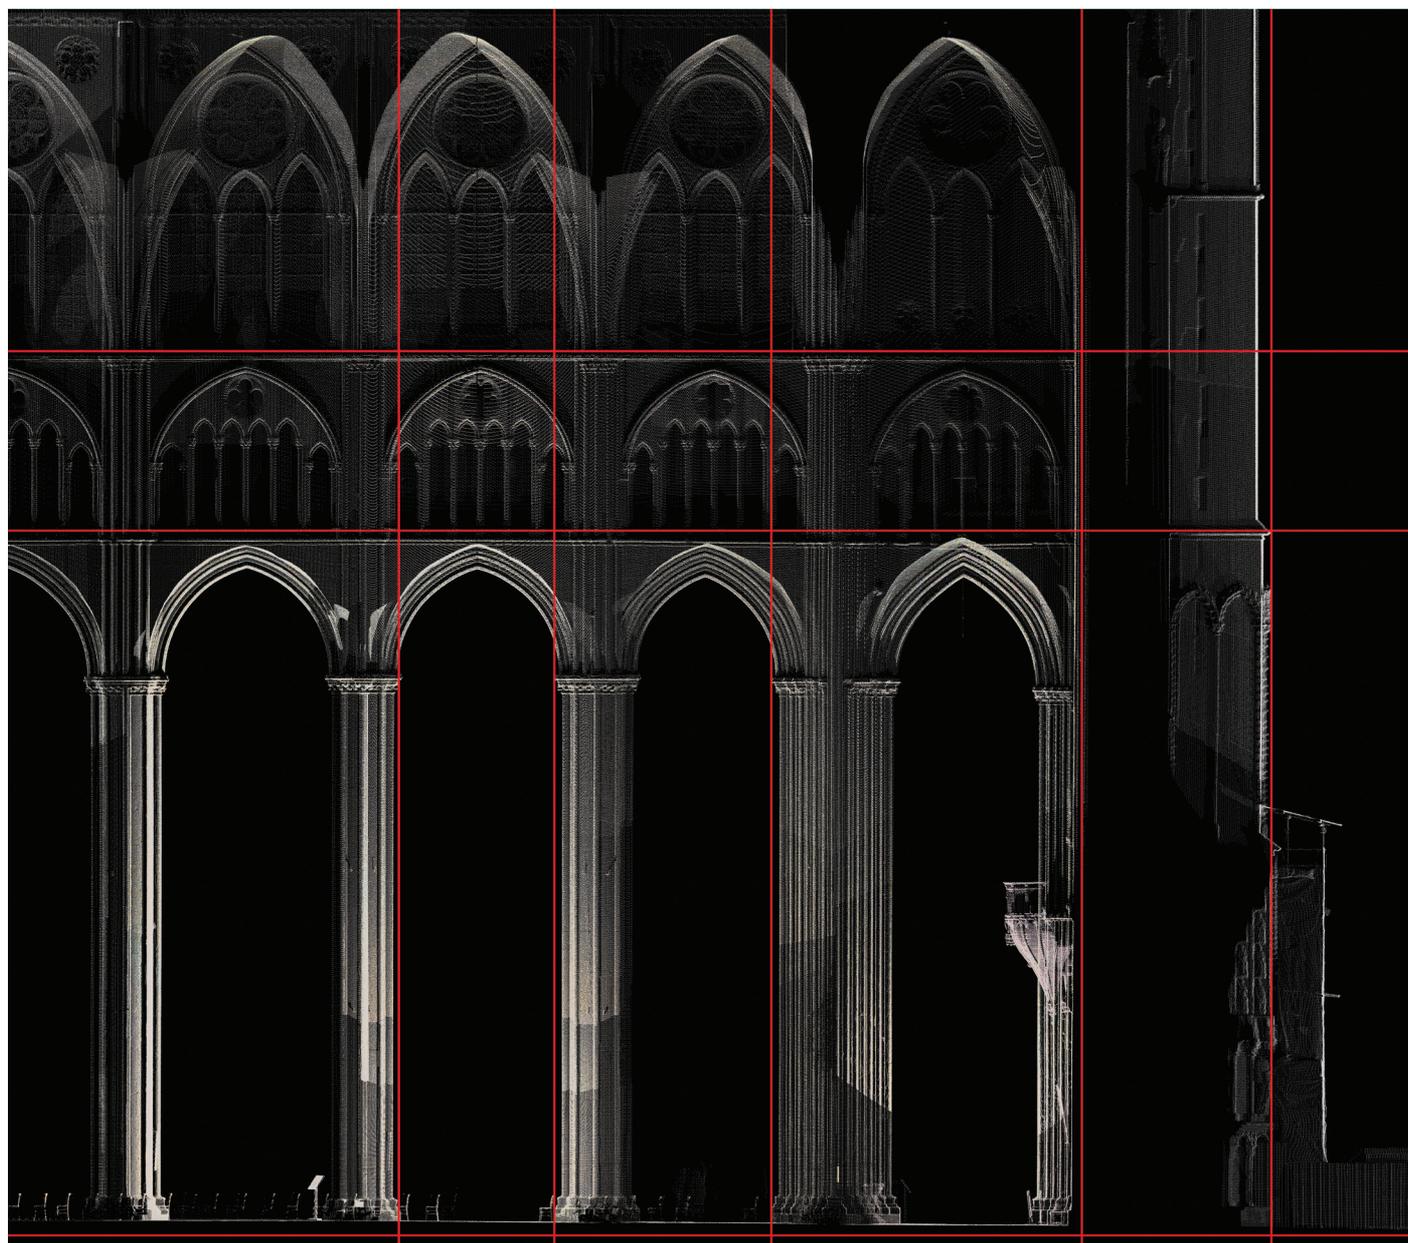
Les fondations ont commencé à s'affaisser durant la construction, alors qu'elles supportaient le poids des piliers (fig. 18). Ce tassement a été corrigé alors que le bâtiment était en construction : la déclivité au niveau du triforium et des fenêtres hautes diminue progressivement

par rapport à celle du niveau du sol. Sur le côté sud, la déclivité, qui commence avec la section n° 13 et se poursuit jusqu'au revers de la façade ouest, est de l'ordre de 15 centimètres ; au nord elle est de l'ordre de 17 centimètres (fig. 19). La déclivité du côté nord a également été progressivement compensée au niveau du triforium et des fenêtres hautes. Les fissures spectaculaires qui apparaissent dans les élévations supérieures des deux travées les plus à

Fig. 18 - Bourges, cathédrale, relevé laser, coupe longitudinale, travées occidentales de la nef, élévation sud.

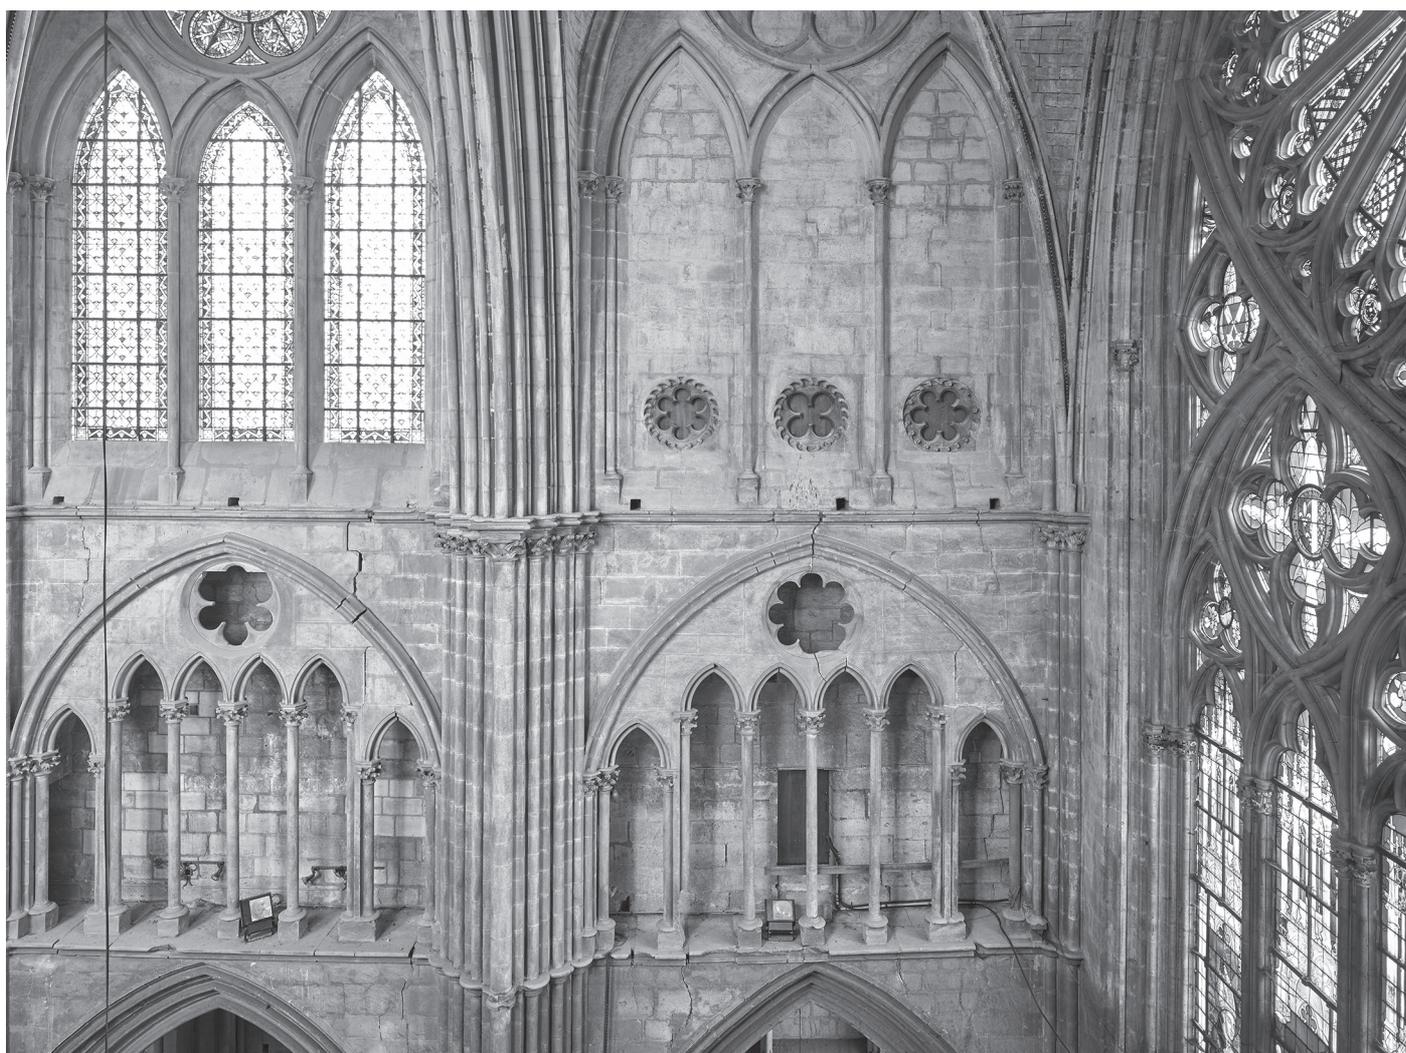
l'ouest, au sud, (fig. 20) peuvent être directement attribuées à ce tassement des fondations.

Fig. 20 - Bourges, cathédrale, mur gouttereau sud des deux premières travées de la nef.
