La perpendicularité de la cathédrale de Bourges, enjeu de la perfection architecturale

Andrew Tallon

Tallon Andrew. La perpendicularité de la cathédrale de Bourges, enjeu de la perfection architecturale. In: Bulletin Monumental, tome 174, n°4, année 2016. pp. 425-446;

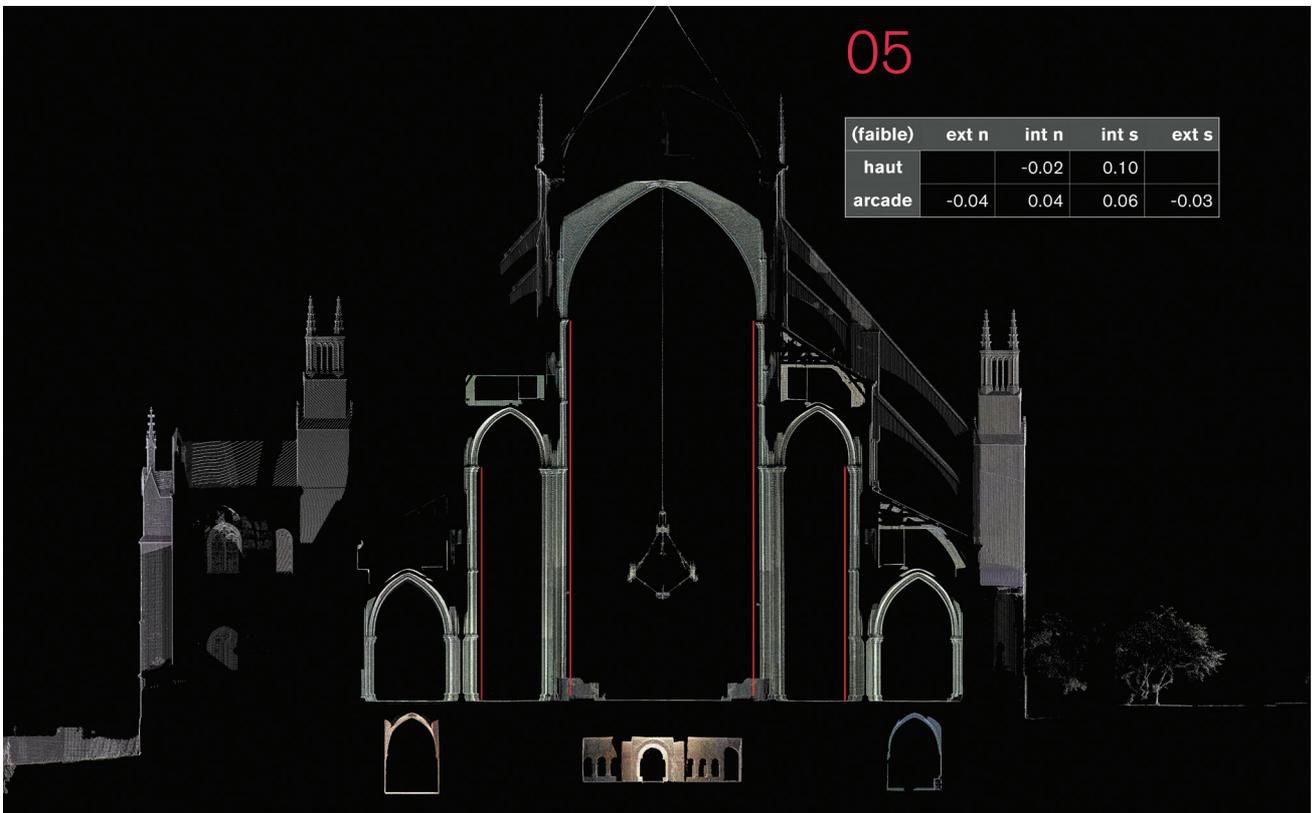
Fig. 8 - Bourges, cathédrale, relevé laser, coupe transversale sur le chevet (n° 5).

sud ; comme en témoignent les mesures, le bâtiment a une fois de plus très peu bougé. Pourtant, cette paire de piliers et celle qui la précédait sont inhabituelles : l'une est rattachée à l'hémicycle, l'autre à une tour massive lui servant de contrefort. Dans la coupe n° 5 (fig. 8), nous voyons une tendance de déformation plus caractéristique qui peut être expliquée par la séquence de construction. Si l'on regarde de plus près le côté sud, on remarque que toute la superstructure semble s'être déplacée vers l'intérieur. Il s'agit de déformations progressives, semblables à celles des parties hautes de la tour de Pise ou, pour prendre un exemple plus proche, à celles de la tour de l'abbatiale de Saint-Martin d'Étampes, corrigées alors que le bâtiment était en cours de construction. Contrairement à ces deux exemples toutefois, dont les mouvements ont été provoqués par des tassements du sol, la déformation ici a été produite par la poussée des voûtes des bas-côtés intérieurs. Les constructeurs ont érigé le mur extérieur, le bas-côté extérieur et les grands piliers, puis ont voûté le bas-côté intérieur¹¹. Au sud, la volée la plus basse du système boutant a maintenu les voûtes des bas-côtés bien en place, même si le support a été placé un peu trop haut : le pilier s'est déformé vers l'extérieur juste en dessous. À l'intérieur, sans rien pour l'arrêter, le grand pilier s'est déplacé dans le vide.

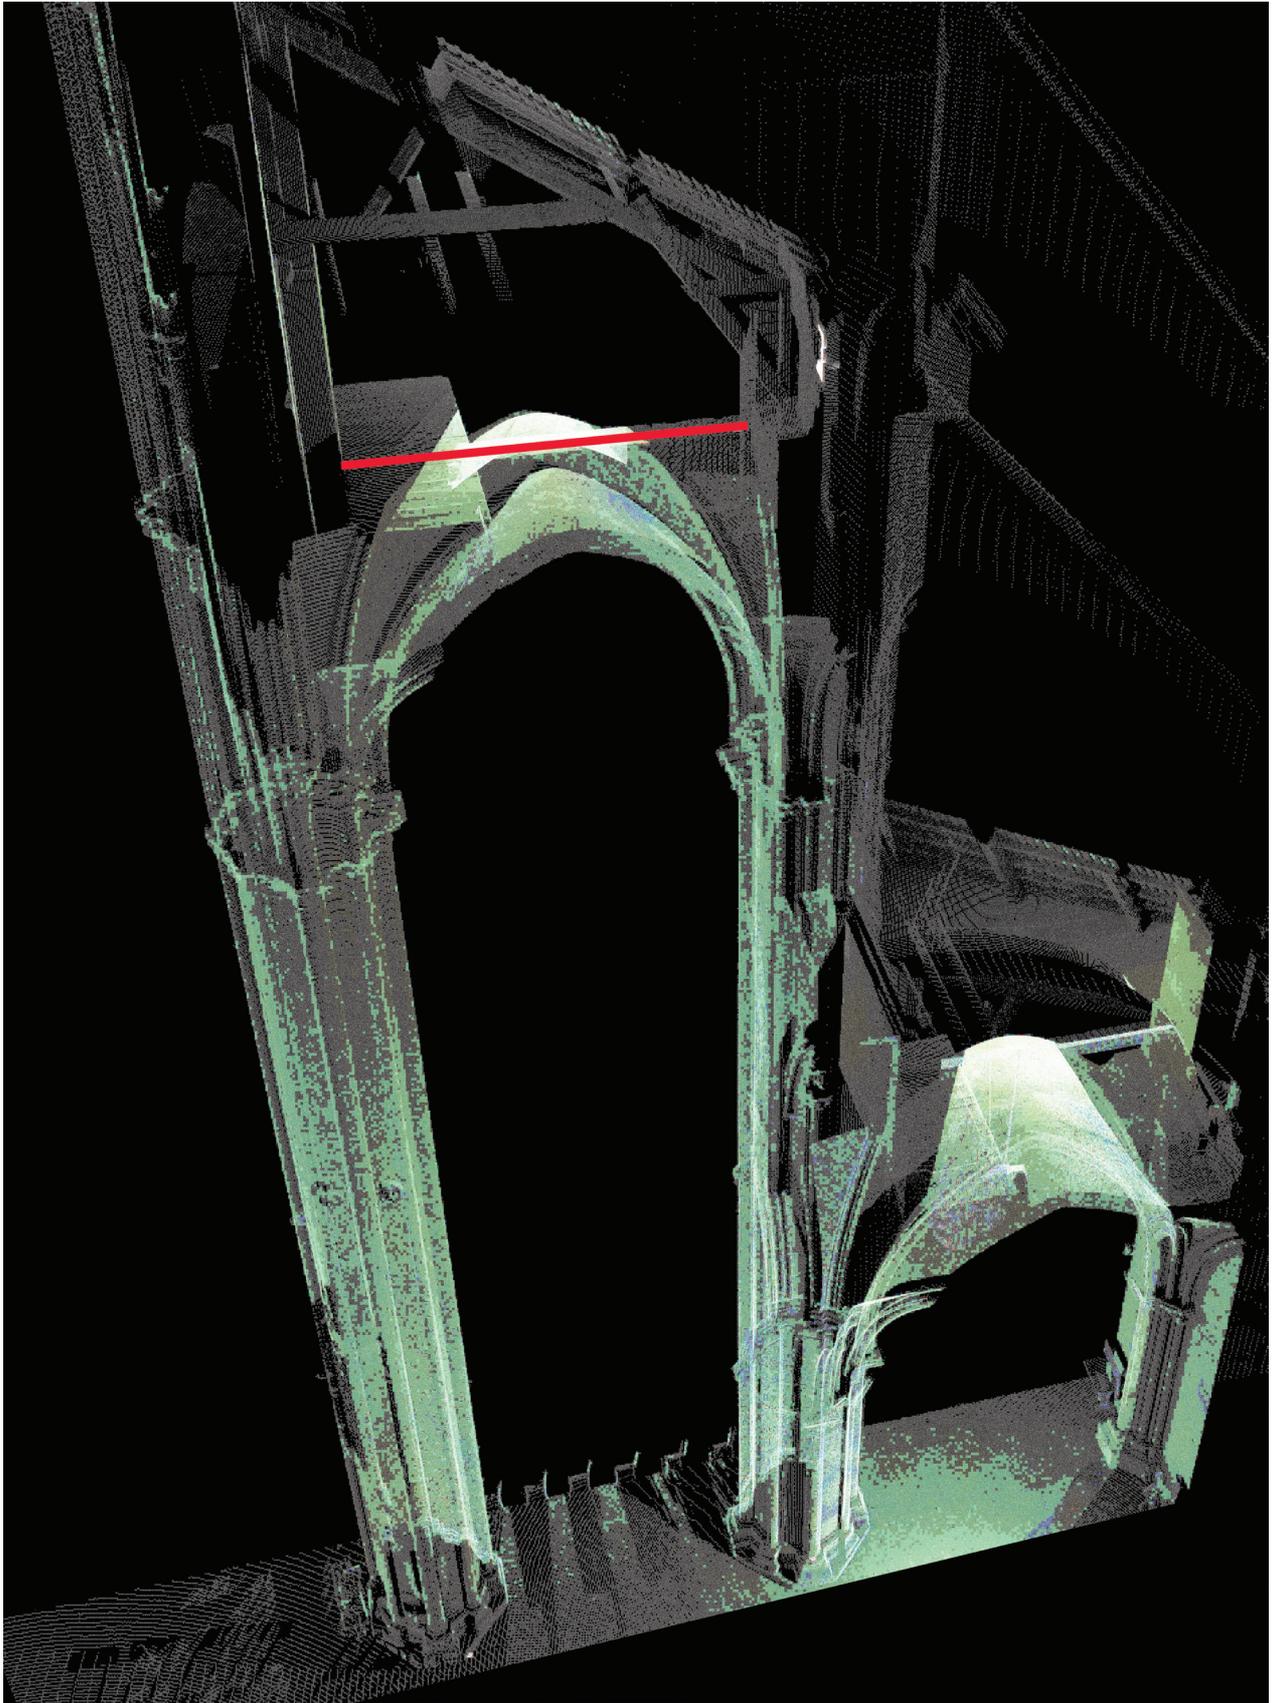
Fig. 9 - Bourges, cathédrale, relevé laser, vue axonométrique montrant la position des tirants en fer.

Comme pour la chaîne de l'hémicycle, les constructeurs ont apparemment vu ce qui se passait, et ont tenté des expériences dans le but de maîtriser ces poussées. Comme Maxime L'Héritier *et al.* le montrent, ils ont installé des tirants de fer, en commençant sur le côté sud du chevet, sur le dos des murs diaphragmes qui surplombent les doubleaux du bas-côté intérieur (fig. 9)¹². Chaque tirant a été ancré dans le mur du triforium au droit du pilier et dans la maçonnerie de la culée correspondante, et s'est montré efficace – à en juger par les déformations constatées – pour arrêter les poussées des voûtes¹³. Ces tirants auraient en fait fonctionné encore mieux s'ils avaient été placés au niveau des chapiteaux, là où ils sont généralement dans les églises gothiques italiennes

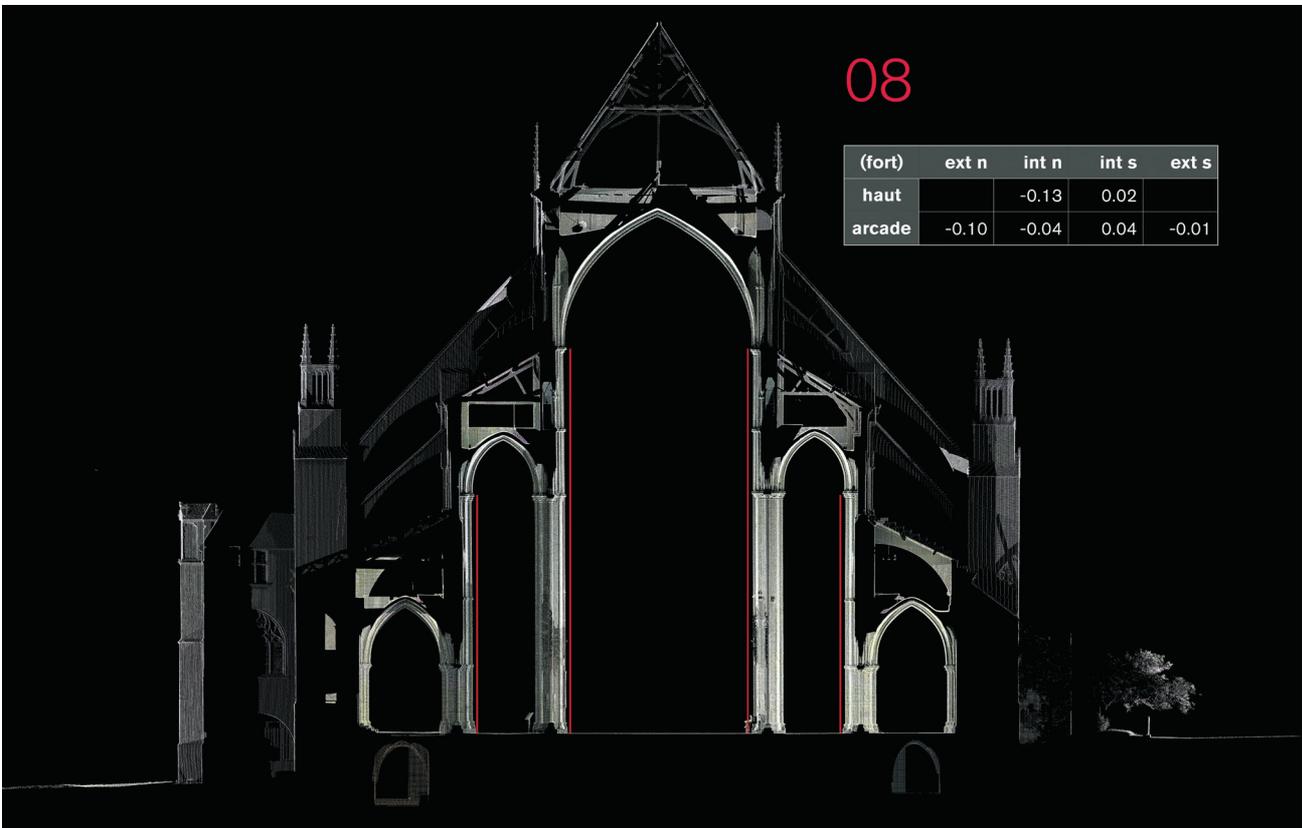
Fig. 11 - Bourges, cathédrale, relevé laser, coupe transversale (n° 8).

La déformation côté nord de l'édifice suit un schéma plus typique des déformations gothiques (fig. 10) : celui d'une courbe en S produite par les poussées opposées des voûtes des bas-côtés et des voûtes principales. Dans la section suivante, n° 7, par contre, nous commençons à voir sur le côté nord une déformation parallèle de la superstructure et des contreforts extérieurs probablement due à des fondations insuffisantes sous ces derniers. Cet effet est plus aisément visible dans la section n° 8 (fig. 11). Les chiffres du côté nord indiquent que toute la superstructure s'est déplacée vers l'extérieur ; l'origine du problème est révélée par un fil à plomb virtuel placé à côté du contrefort extérieur de l'arc-boutant. Ce dernier a subi les poussées des voûtes et a pivoté sur ses fondations vers l'extérieur.

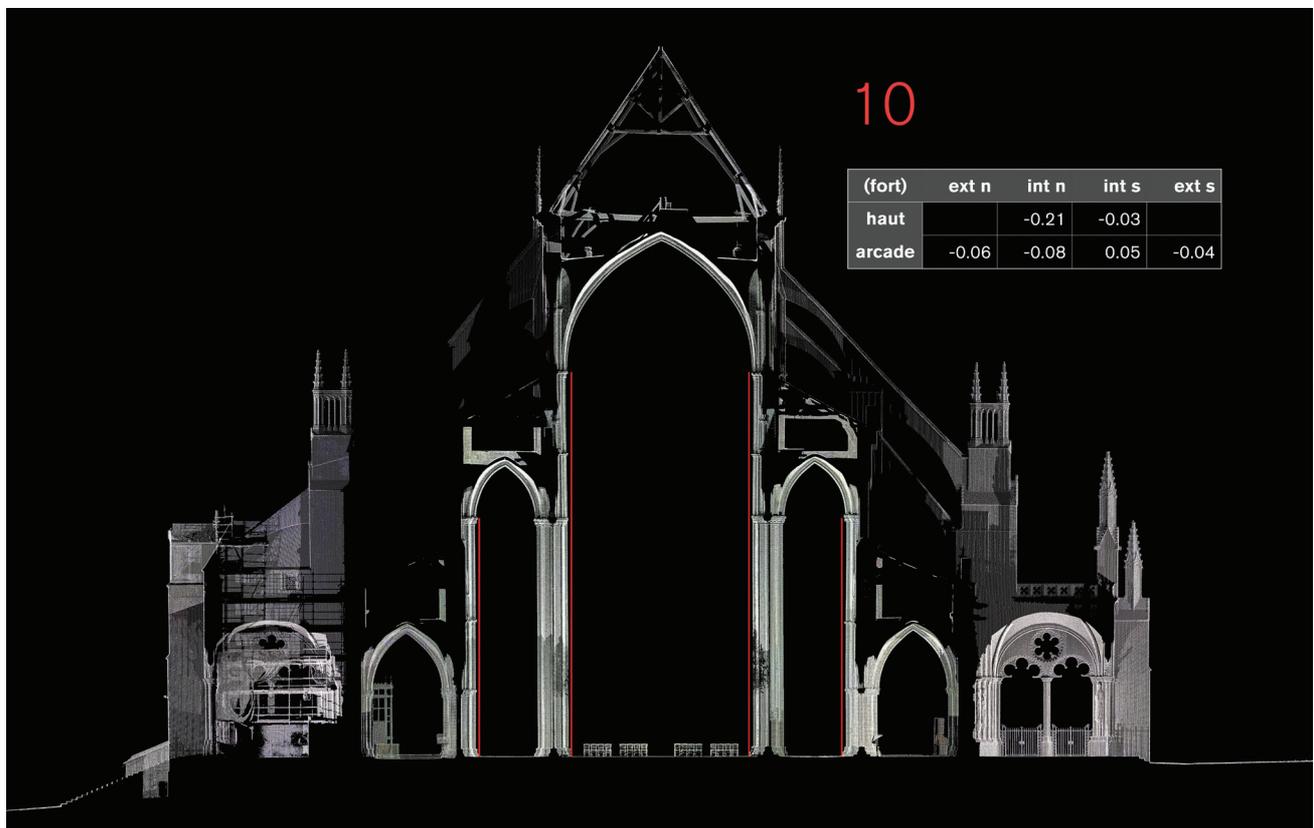
Fig. 13 - Bourges, cathédrale, relevé laser, coupe transversale sur la nef (n° 10).

pose des tirants de fer à cause de la poussée des voûtes des bas-côtés intérieurs, cette partie de l'édifice a été construite dès le commencement avec des tirants ; c'est, en effet, ce que semble refléter la différence de la section. Ici, nous pouvons faire une autre observation (fig. 13) : il n'y a pas de différence notable entre les déformations des piliers temps fort et temps faible, signe que le support extérieur, aussi minime qu'il puisse paraître (même dans sa forme amplifiée de la nef) et sans expression de cette alternance, était parfaitement adapté à sa tâche.

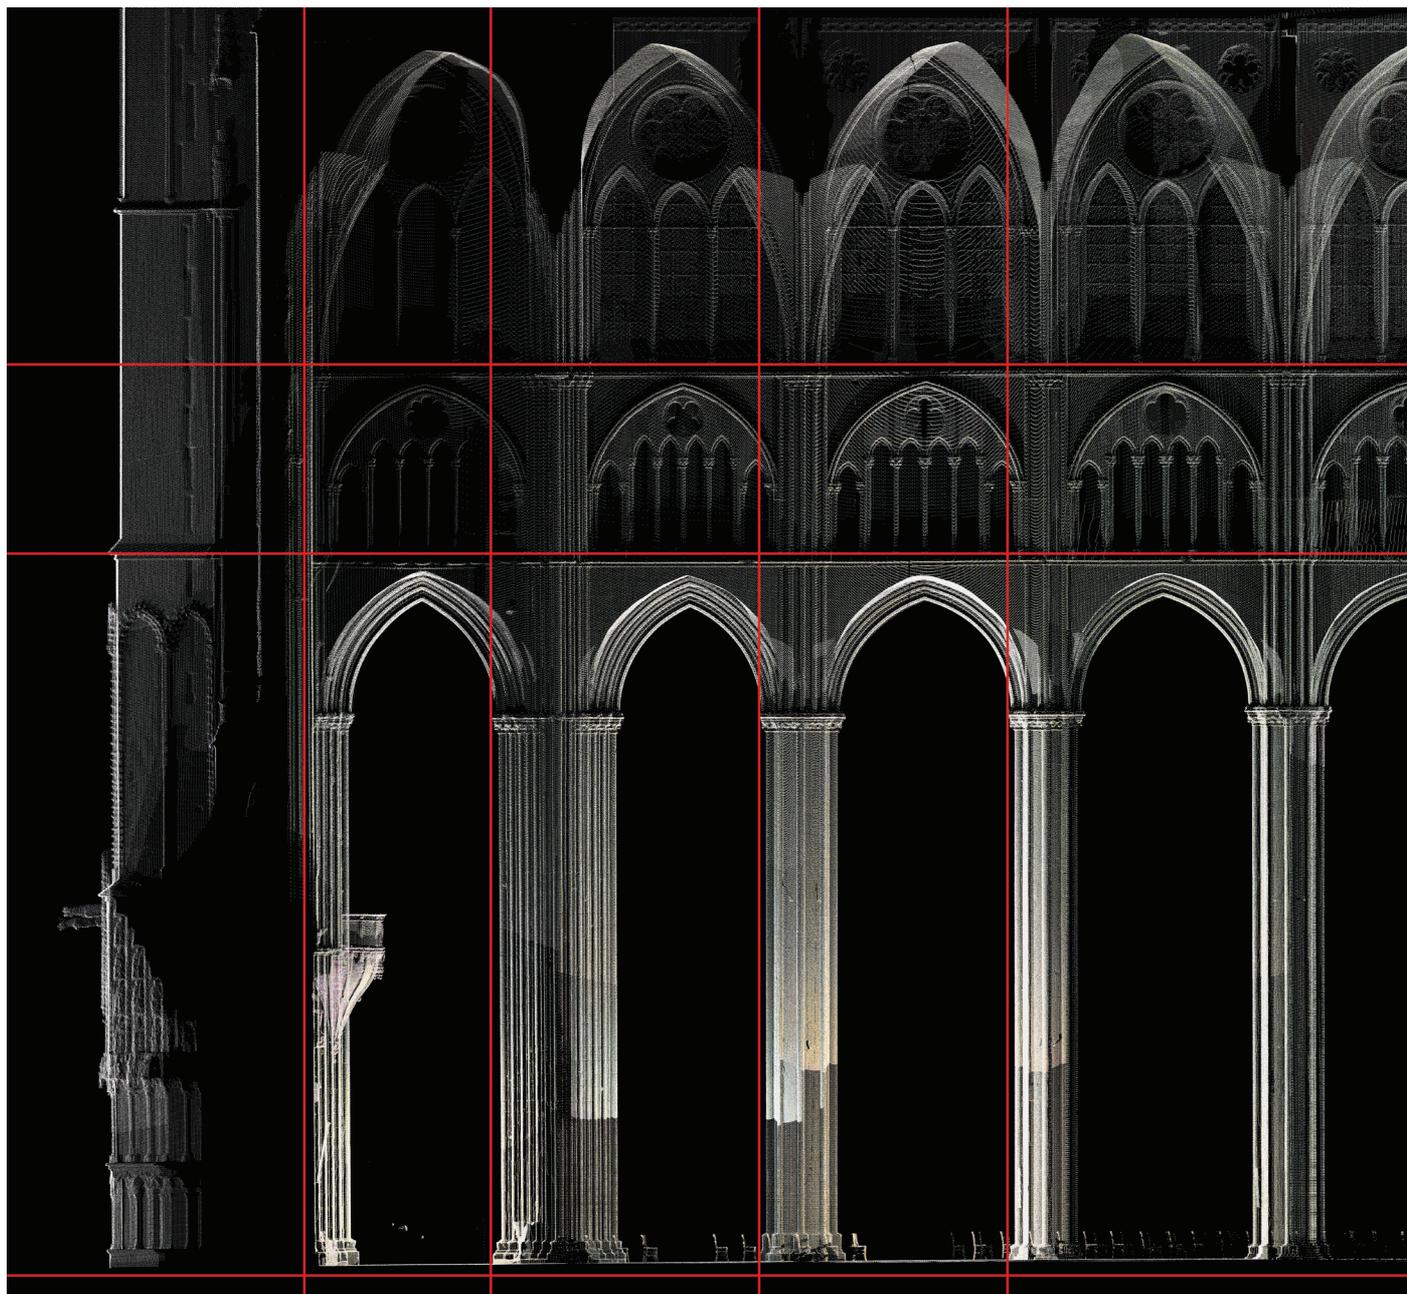
Fig. 19 - Bourges, cathédrale, relevé laser, coupe longitudinale, travées occidentales de la nef, élévation nord.

par rapport à celle du niveau du sol. Sur le côté sud, la déclivité, qui commence avec la section n° 13 et se poursuit jusqu'au revers de la façade ouest, est de l'ordre de 15 centimètres ; au nord elle est de l'ordre de 17 centimètres (fig. 19). La déclivité du côté nord a également été progressivement compensée au niveau du triforium et des fenêtres hautes. Les fissures spectaculaires qui apparaissent dans les élévations supérieures des deux travées les plus à
